# FIRE FINISH +120 CFP-SP WB

Guía de Resolución de Problemas

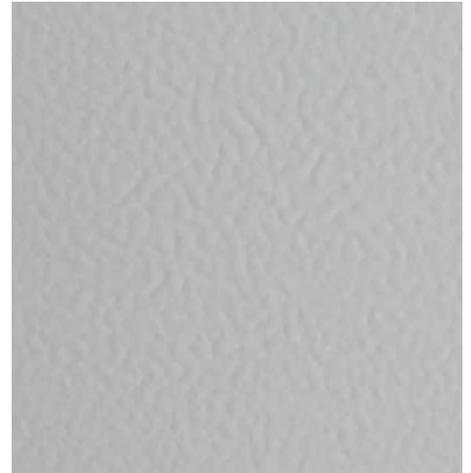
- Una textura arrugada en la superficie del producto al momento de curar.

- El WFT aplicado es superior al recomendado o la estructura recubierta está expuesta a un alto flujo de aire.
- Esto conduce a un efecto de “despellejamiento”, en el que la capa superior se seca antes que el material inferior tenga la oportunidad de secarse

- No se requiere nada desde el punto de vista de la seguridad contra incendios – no hay efecto perjudicial en el desempeño contra el fuego
- Si se requiere una mejor apariencia: lijar para alisar la superficie
- De ser posible, regular el flujo de aire para optimizar características de secado.

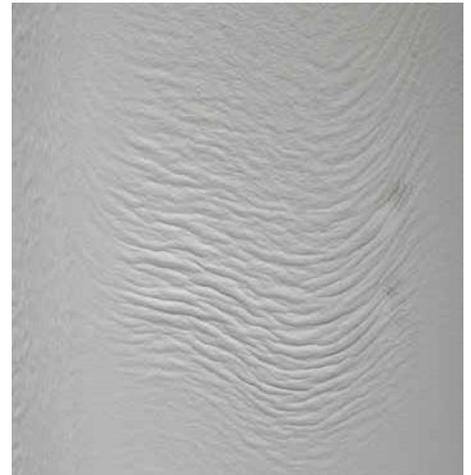
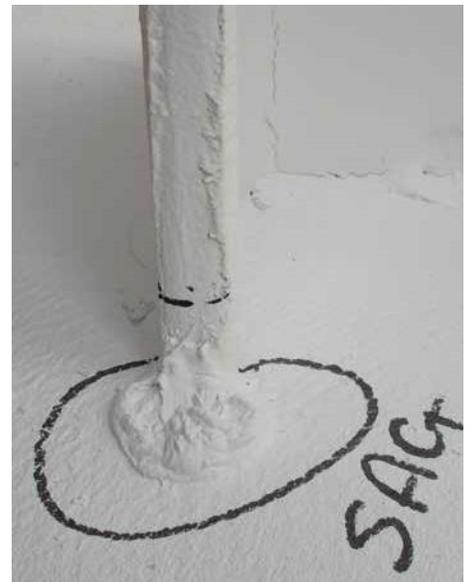
- El producto parece “descolgarse” o “desplomarse”
- A menudo, las gotas de pintura se acumulan y escurren por la superficie

- El WFT aplicado es superior al recomendado
- El producto se diluyó antes de su uso
- El aplicador estaba demasiado cerca de la estructura durante la aplicación

- No se requiere nada desde el punto de vista de la seguridad contra incendios – no hay efecto perjudicial en el desempeño contra el fuego
- Si se requiere una mejor apariencia: lijar para alisar la superficie

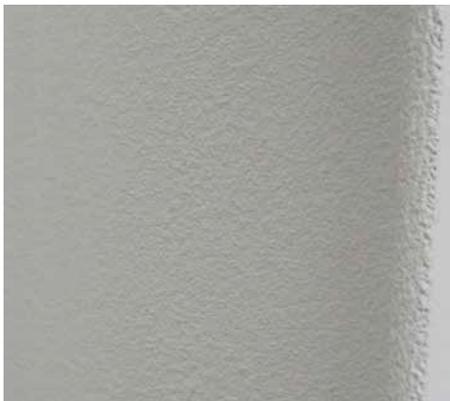
- Mala atomización del material intumescente

- El aplicador estaba demasiado lejos de la estructura durante la aplicación.
- Temperatura de aplicación demasiado alta

- No se requiere nada desde el punto de vista de la seguridad contra incendios – no hay efecto perjudicial en el desempeño con el fuego
- Asegúrese de estar a una distancia correcta de la superficie y dentro de los parámetros de atomización del producto
- Si se requiere una mejor apariencia: lijar para alisar la superficie

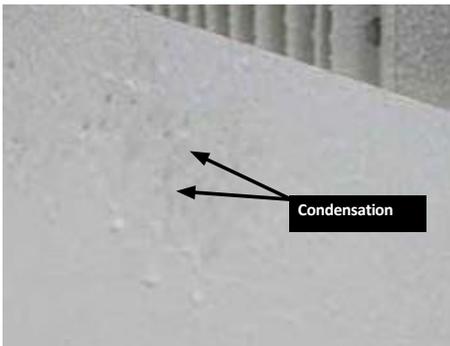
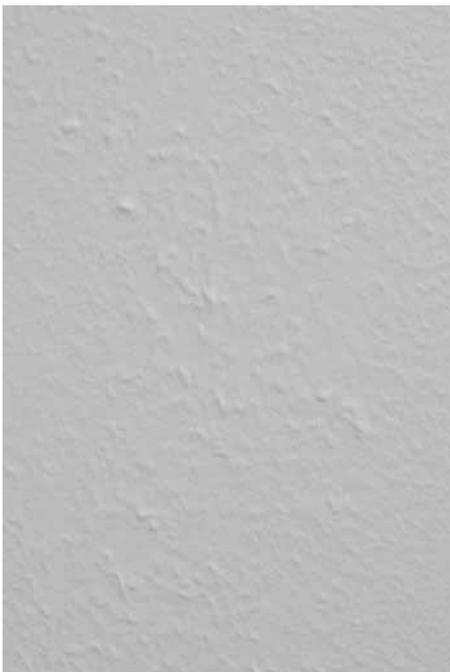
- Está obteniendo grosores de película húmeda inferiores a los esperados

- Condensación / humedad en la superficie del acero
- Producto utilizado diluído
- Residuos de agua en la bomba de atomización

- No se requiere nada desde el punto de vista de la seguridad contra incendios – no hay efecto perjudicial en el desempeño contra fuego
- Dejar secar completamente el revestimiento intumescente
- Si se requiere una mejor apariencia: lijar para alisar

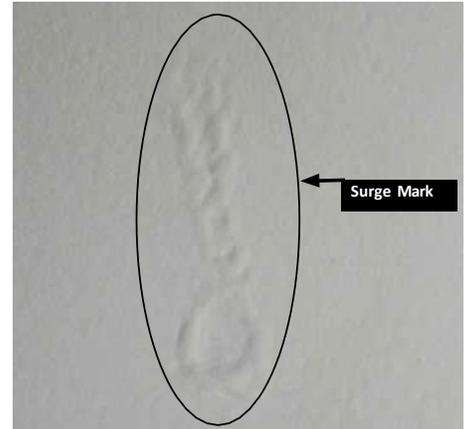
- Material intumesciente que sale de la bomba en forma de chisguete en lugar de un abanico de aspersión.

- Cavitación de la bomba
- Obstrucción de la boquilla de la bomba por cuerpos extraños

- Cavitación: garantizar un nivel suficiente de intumesciente en la alimentación de la bomba
- No se requiere nada desde el punto de vista de la seguridad contra incendios – no hay efecto perjudicial en el desempeño con el fuego
- Si se requiere una mejor apariencia: lijar para alisar la superficie
- Asegurarse que las conexiones desde la bomba a la pistola de aspersión estén herméticamente cerradas, sin permitir entrada de aire al mismo.
- Asegurarse que no haya material seco o curado dentro del sistema de bombeo, que no permita un flujo constante del material.

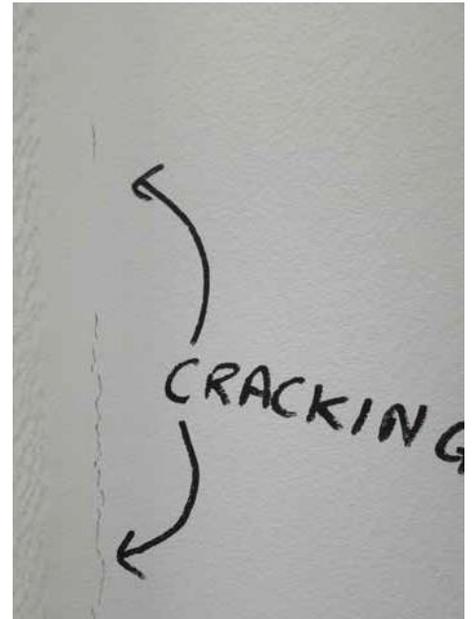
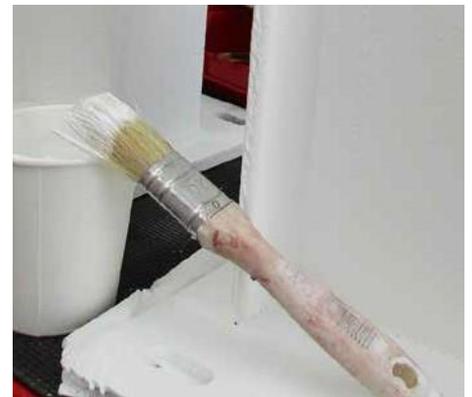
- Grietas físicas en la superficie del material

- WFT superior al recomendado, elevado flujo de aire, baja humedad

- La aplicación de una capa de rayas puede evitar la formación de grietas si existen condiciones que favorecen la formación de las mismas
- Para grietas capilares – No se requiere nada desde el punto de vista de la seguridad contra incendios – no hay efecto perjudicial en el desempeño contra el fuego
- Todas las demás grietas / agujeros deben ser rellenados
- Si se requiere una mejor apariencia, aplique una capa de material con brocha sobre la grieta

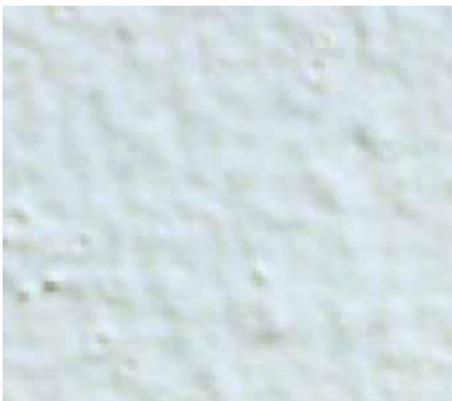
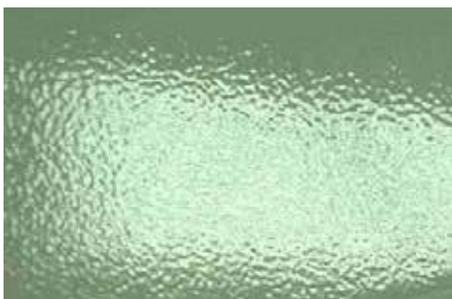
- Pequeños orificios / cráteres en la superficie del producto

- Atomización pobre
- Aire atrapado

- Compruebe los ajustes de la bomba para asegurarse de que los parámetros están dentro de los requisitos del producto
- Compruebe si la boquilla está desgastada y, en caso de duda, reemplácela
- No se requiere nada desde el punto de vista de la seguridad contra incendios – no hay efecto perjudicial en el desempeño contra fuego
- Si se requiere una mejor apariencia: lijar para alisar la superficie

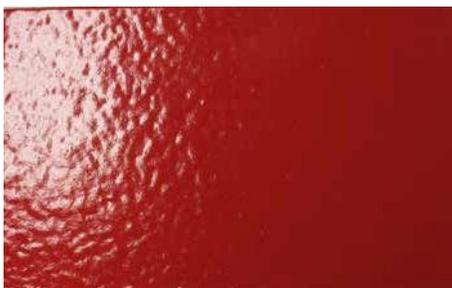
- Aspecto rugoso, similar a la cáscara de una naranja, en la superficie del producto

- Aspecto normal de los revestimientos de alta densidad
- Los WTF de alto espesor son propensos a la piel de naranja
- Una capa final de alto brillo (top coat) exagera la apariencia

- No se requiere nada desde el punto de vista de la seguridad contra incendios – no hay efecto perjudicial en el desempeño contra fuego
- Si se requiere una mejor apariencia: lijar para alisar la superficie

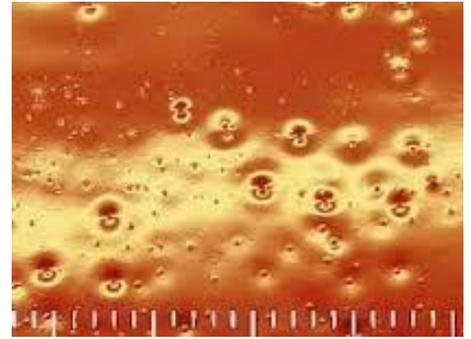
- Capa superior con marcas de viruela

- Defecto en el top coat provocado por materias extrañas
- Se observa frecuentemente en las capas superiores de poliuretano y silicona
- NO es un problema del intumescente

- Asegúrese que el top coat está bien mezclado. En caso de duda, filtrarlo.
- Contacte al fabricante del top coat en caso de problemas continuos
- No se requiere nada desde el punto de vista de la seguridad contra incendios – no hay efecto perjudicial en el desempeño contra fuego
- Si se requiere una mejor apariencia: alisar el top coat y volver a aplicar una capa fina

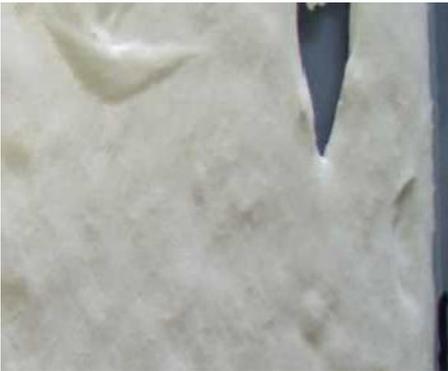
- El producto atomizado no se adhiere a la superficie – se desliza durante el proceso inicial de atomización / secado

- El imprimador/primario puede no ser compatible, o el producto se aplicó fuera de la ventana de repintado especificada (de su imprimador)
- Contaminación de la superficie (aceite, grasa,...)

- Fire Finish +120 DEBE ser removido completamente de la pieza de acero
- Compruebe la compatibilidad del imprimador
  - Remueva el imprimador incompatible
  - Vuelva a chorrear el acero y aplique el imprimador aprobado
- Eliminar la contaminación
  - Desengrasar, lavar con agua a presión,...
  - Vuelva a aplicar Fire Finish +120 según los requisitos UL

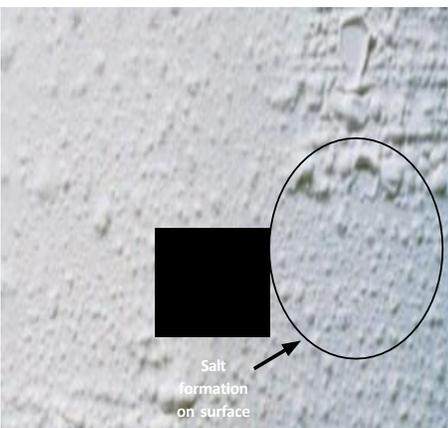
- Parece que hay “formación de sal” en la superficie del material

- Atrapamiento de vapor de agua
- Exposición al agua o a condiciones de uso fuera de interiores

- FireFinish +120 DEBE ser removido completamente de la pieza de acero y reaplicado
- No hay forma de reparar el material – el desempeño contra el fuego se ha visto comprometido

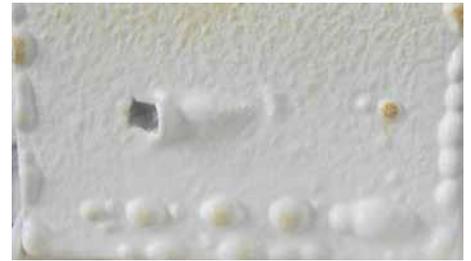
- La superficie del material parece tener “ampollas”

- Exposición a agua empozada / estancada / corriente
- Posible contaminación de la superficie

- Fire Finish +120 DEBE ser removido completamente de la pieza de acero y reaplicado
- No hay forma de reparar el material – el desempeño contra el fuego será cuestionable.

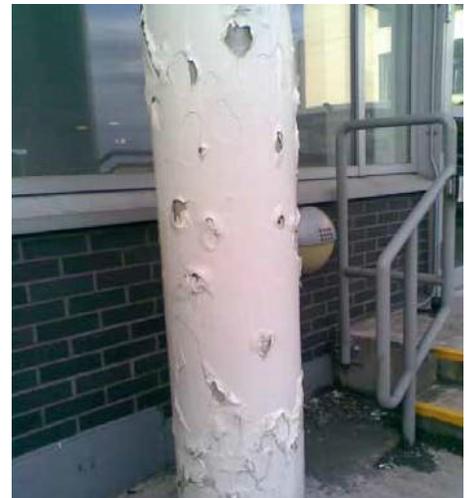
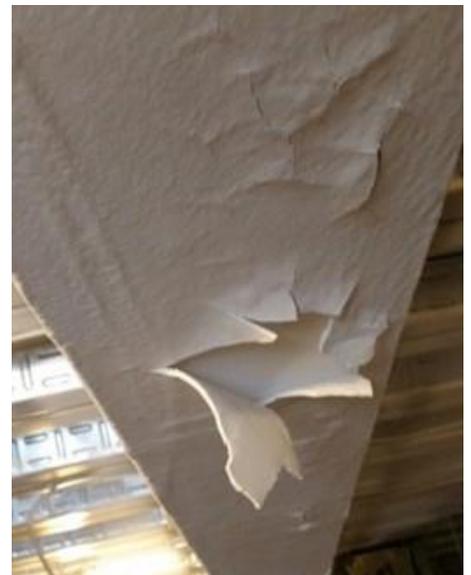
- El producto se desprende de la estructura de acero una vez seco

- Producto aplicado sobre una superficie o imprimador incompatible
- Contaminación de la superficie o del producto
- Entrada de humedad a través del tiempo

- Fire Finish +120 DEBE ser removido completamente de la pieza de acero y reaplicado
- No hay forma de reparar el material – el desempeño contra el fuego es cuestionable
- Volver a aplicar después de la limpieza con chorro de arena e imprimir con un imprimador aprobado

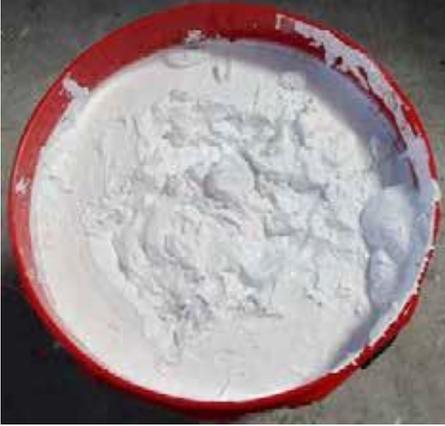
- Producto coagulado que no puede ser mezclado

- El producto ha sido congelado y posteriormente descongelado

- NO USAR: Desechar el envase completo si el indicador de congelamiento ha sido activado.
